SKY EAST: Education of Aviation Science and Technology

Analisis Kerusakan Bangunan Terminal Bandar Udara Internasional Yogyakarta Menggunakan Aplikasi SAP 2000 V22

Ahmad Furqon¹, Dwi Candra Yuniar², Viktor Suryan³

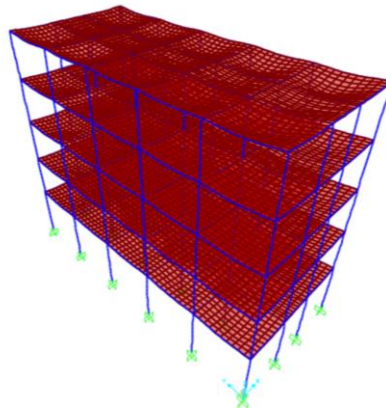
Sumber : Dokumentasi Pribadi
Gambar 1 Running Test Stress Rasio SAP 2000

Hasil analisis menggunakan SAP 2000 V22 dengan memasukkan data pembebanan gempa sesuai spektrum daerah DIY menunjukkan bahwa perencanaan dengan kolom 40/40 dan balok 40/40 menghasilkan indikator kekuatan yang layak. Tampilan 3D pada aplikasi memperlihatkan distribusi beban yang merata pada seluruh elemen struktural.
